# ANALISIS PENURUNAN BANGUNAN WATER TANK PADA DEPO CIPINANG

## ANALYSIS OF BUILDING SETTLEMENT OF WATER TANK IN CIPINANG DEPOT

<sup>1</sup>Ellysa, <sup>2</sup>Juniarso, <sup>3</sup>Andi Asnur Pranata M. H., <sup>4</sup>Maulana Mujahidin

<sup>1,2,3,4</sup>Jurusan Teknik Sipil Universitas Gunadarma

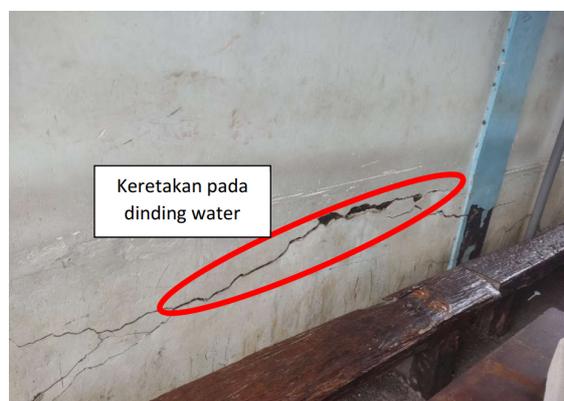
Kerusakan yang diamati meliputi retakan pada dinding bangunan, penurunan elevasi lantai, serta ketidakrataan pada permukaan tanah yang mengarah ke arah bangunan *water tank*. Kondisi ini menunjukkan bahwa distribusi penurunan tidak merata, sehingga menyebabkan tegangan tambahan pada struktur bangunan. Retakan-retakan tersebut ditemukan baik pada struktur utama maupun elemen non-struktural, seperti plesteran dan tangga bangunan di sekitar area *water tank*.

**Gambar 2. Keretakan pada Dinding Bangunan *Water Tank***

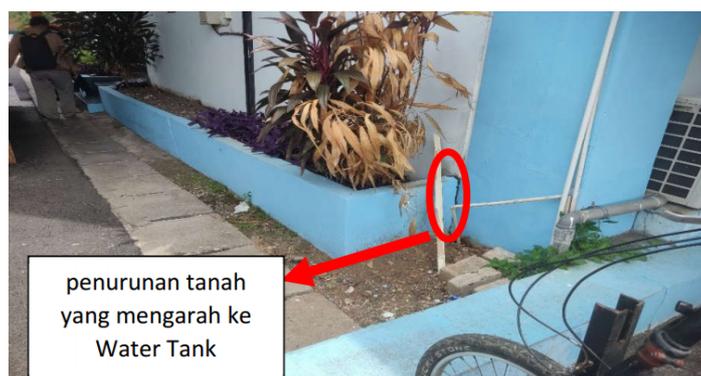
secara tepat guna. Survei lapangan secara visual dilakukan untuk mengamati kondisi permukaan tanah dan struktur bangunan di sekitar *water tank*. Hasil observasi menunjukkan adanya indikasi penurunan tanah yang cukup signifikan di beberapa titik. Penurunan ini terlihat dari perbedaan elevasi tanah dan adanya deformasi pada elemen bangunan yang berada di dekat lokasi *water tank*.

**Gambar 3. Penurunan Tanah Mengarah ke Bangunan *Water Tank***

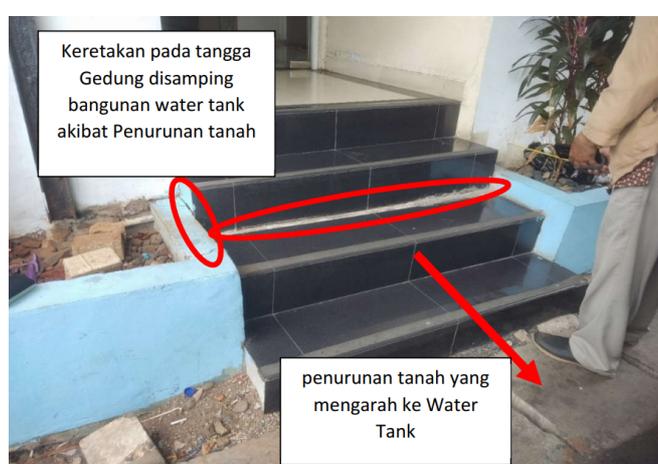
**Gambar 4. Keretakan Pada Tangga (Gedung di samping Bangunan *Water Tank*)**

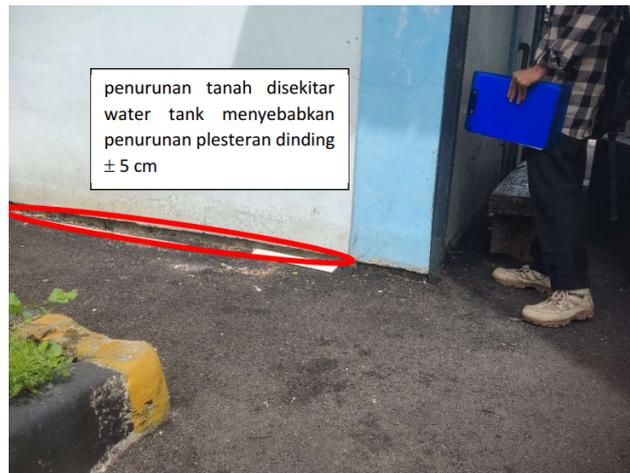
Penurunan tanah di sekitar pondasi menyebabkan ketidakseimbangan beban yang ditransmisikan ke struktur atas. Dampak ini tercermin dari adanya penurunan lokal yang mengarah pada diferensiasi pergerakan antarbagian bangunan. Pada beberapa titik, penurunan plesteran dinding mencapai  $\pm 5$  cm, yang menjadi bukti bahwa bangunan mengalami deformasi lokal yang cukup nyata. Hal ini mengindikasikan bahwa deformasi tanah tidak hanya berdampak secara eksternal, tetapi juga berpengaruh terhadap elemen interior bangunan.

**Gambar 5. Penurunan Tanah di sekitar Bangunan *Water Tank***

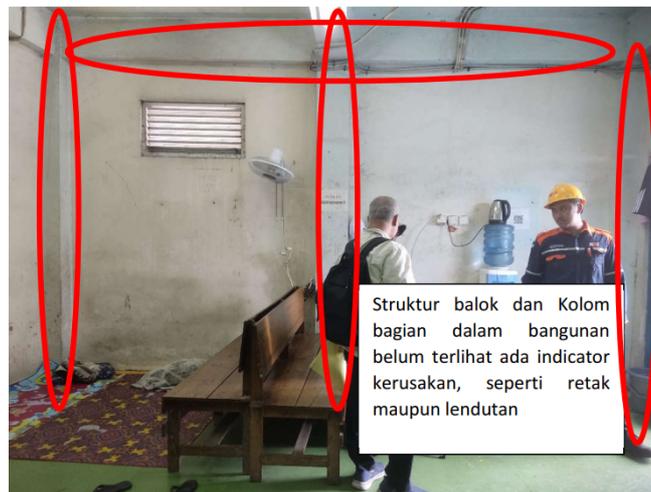
Survei internal dilakukan untuk mengamati kondisi fisik bangunan *water tank* dari sisi dalam guna mendeteksi adanya gejala deformasi struktural akibat penurunan tanah. Hasil observasi menunjukkan bahwa meskipun elemen struktural utama seperti kolom dan balok belum menunjukkan

kerusakan signifikan, terdapat indikasi gangguan pada elemen non-struktural. Gejala tersebut terlihat pada bagian plesteran dinding yang mengalami pelepasan dan ketidakrataan permukaan, serta tangga akses yang menunjukkan pergeseran elevasi.

**Gambar 6. Kondisi Struktur Balok dan Kolom bagian dalam Bangunan**

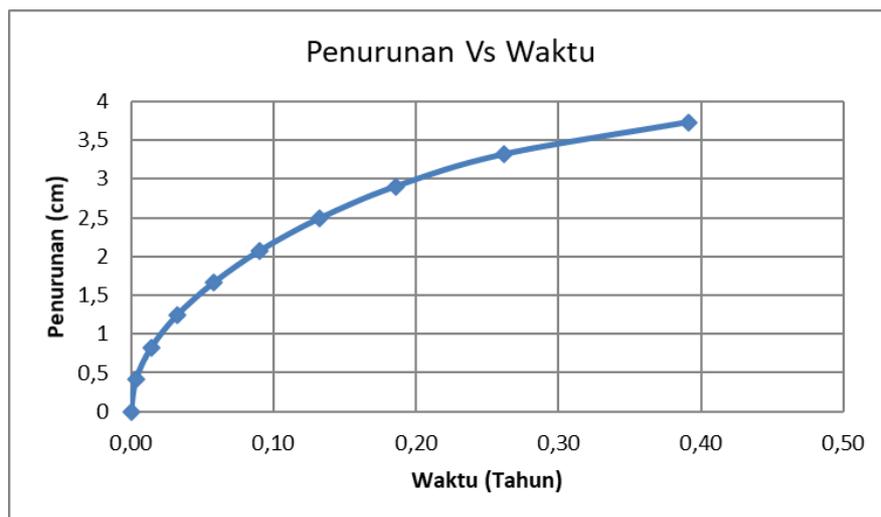
Gambar 8 menunjukkan grafik yang ditampilkan menggambarkan hubungan antara waktu dan besar penurunan tanah yang terjadi akibat beban struktur dan air pada bangunan *water tank*. Sumbu horizontal menunjukkan waktu dalam satuan tahun, sedangkan sumbu vertikal menunjukkan nilai penurunan dalam satuan sentimeter. Berdasarkan grafik tersebut, dapat diamati bahwa penurunan terjadi secara progresif dan menunjukkan pola kurva yang menurun secara eksponensial.

Pada awal waktu (0 hingga 0,1 tahun), penurunan berlangsung sangat cepat dengan laju yang tinggi. Hal ini mengindikasikan terjadinya penurunan segera (*immediate settlement*) akibat deformasi elastis dari tanah yang berada tepat di bawah pondasi. Seiring berjalannya waktu, laju penurunan mulai melambat dan menunjukkan kecenderungan mendekati kondisi stabil. Fenomena ini berkaitan dengan fase konsolidasi primer, di mana air pori yang terperangkap di dalam tanah keluar secara bertahap, menyebabkan volume tanah berkurang dan struktur mengalami penurunan tambahan.

Gambar 8. Grafik Penurunan vs Waktu

Menjelang akhir periode waktu pengamatan (sekitar 0,4 tahun), penambahan penurunan menjadi semakin kecil. Kondisi ini menunjukkan bahwa tanah telah mendekati fase akhir konsolidasi dan masuk ke tahap konsolidasi sekunder yang berlangsung sangat lambat. Grafik ini memberikan gambaran penting bahwa sebagian besar penurunan terjadi dalam periode waktu singkat setelah pembangunan, dan menjadi acuan dalam menentukan durasi monitoring serta perencanaan intervensi teknis di lapangan.
