# PERUBAHAN TINGKAT KENYAMANAN PEDESTRIAN DI JALAN BRAGA UTARA, BANDUNG

## *THE COMFORT LEVEL CHANGES OF PEDESTRIAN ON BRAGA UTARA STREET, BANDUNG*

Rizky Astria

Program Studi Teknik Arsitektur, Universitas Gunadarma.  
rizkyastria3187@gmail.com

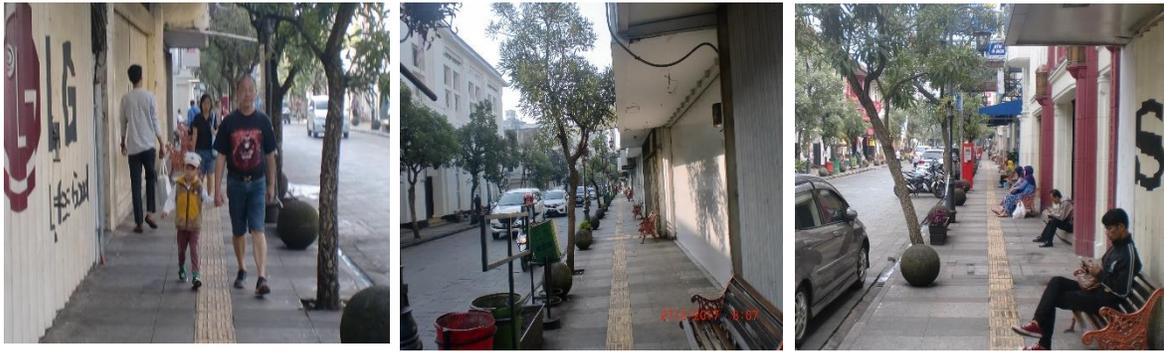
**Gambar 2. Kondisi eksisting di Jalur Pedestrian Jalan Braga Utara**

Kondisi pedestrian Jalan Braga saat ini memiliki lebar 3 meter. Dengan kondisi ini, cukup untuk 3 orang berdampingan, dan *street furniture*. *Street furniture* yang ada saat ini yaitu jalur hijau, lampu jalan, kursi, batu *bollard*, jalur pemandu dan tempat sampah. Untuk jalur hijau, tempat sampah, batu *bollard*, dan lampu jalan berada di sisi kanan jalan, yang berguna sebagai pembatas antara jalur pedestrian dan jalur kendaraan. Untuk peletakkan kursi berada disisi kiri berdampingan langsung dengan pertokoan. Jalur pemandu terpasang sepanjang jalur pedestrian Jalan Braga. Kondisi ini bisa dilihat pada Gambar 2

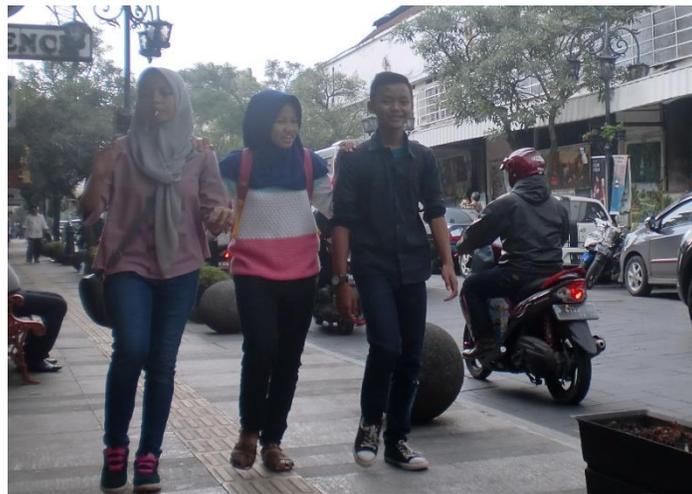
Gambar 4. Sirkulasi pedestrian Jalan Braga Utara

untuk sirkulasi 3 orang berdampingan dan peletakan *street furniture*. Hanya saja pada saat-saat tertentu, kondisi pedestrian terlihat ramai saat akhir pekan. Karena Jalan Braga sering dijadikan tempat berkumpul, acara pameran atau *live music*. Kondisi sirkulasi pada jalur pedestrian Jalan Braga Utara dapat dilihat pada Gambar 4.

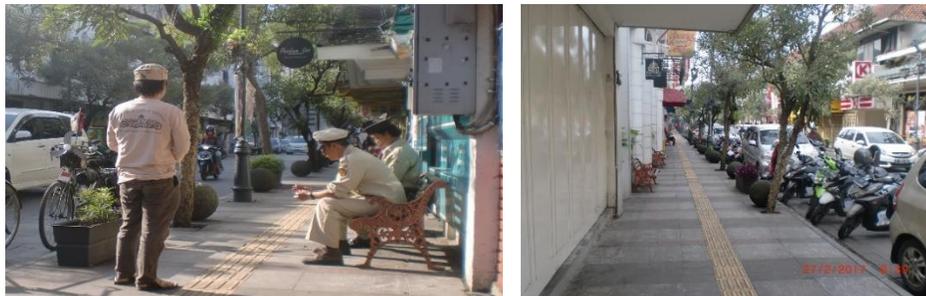
**Gambar 7. Kurangnya peneduh di area jalur pedestrian Jalan Braga Utara**

Hal ini dikarenakan kurangnya peneduh atau kanopi disekitar pertokoan dan juga kondisi pohon yang ada saat ini belum mempunyai tajuk yang lebar, kondisi ini dapat dilihat pada Gambar 7.

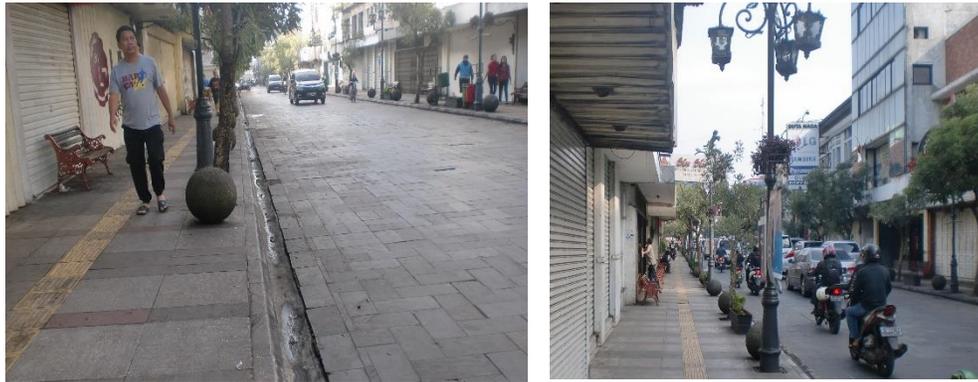
**Gambar 9. Kondisi lalu lintas pagi hari di waktu akhir pekan, dan kondisi lalu lintas pagi hari di hari kerja**

nyaman, 30% kurang nyaman. Hal ini dikarenakan tingkat keramaian lalu lintas di Jalan Braga Utara tergantung dari kondisi waktu. Dapat dilihat pada Gambar 9 dan 10.

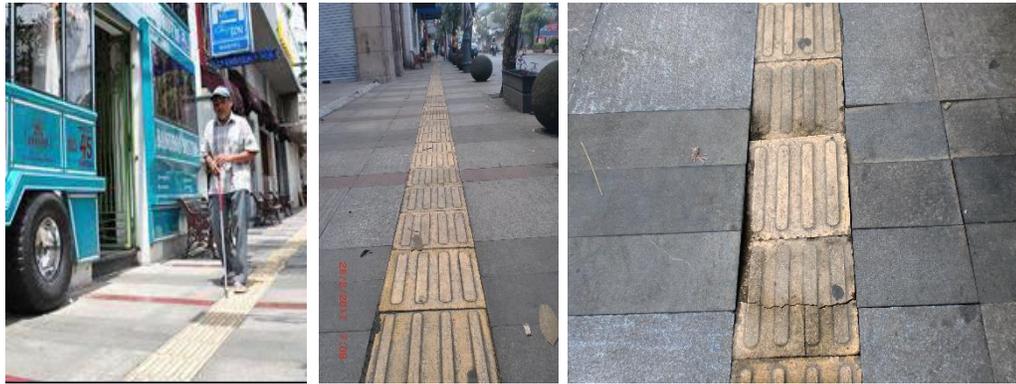
**Gambar 13. Jalur pemandu di area pedestrian Jalan Braga**

Dilihat dari hasil persentase, 70% mengatakan sangat nyaman, 20% cukup nyaman, 10% kurang nyaman. Hal ini dikarenakan kondisi permukaan lantai di pedestrian masih cukup baik. Hanya saja pada jalur pemandu ada beberapa kondisinya yang rusak dan pecah, sehingga bisa membahayakan kaum *difable* yang melintas di jalur pedestrian ini. Kondisi ini dapat dilihat pada Gambar 13.

Sebaiknya aspek-aspek kenyamanan yang masih di bawah 50%, mesti harus ditingkatkan dan ditinjau ulang oleh instansi setempat, untuk membantu memperbaiki fasilitas yang rusak. Sehingga hasil dari penelitian ini bisa dimanfaatkan untuk dijadikan masukan bagi masyarakat maupun instansi pemerintah. Perlunya penelitian lain untuk

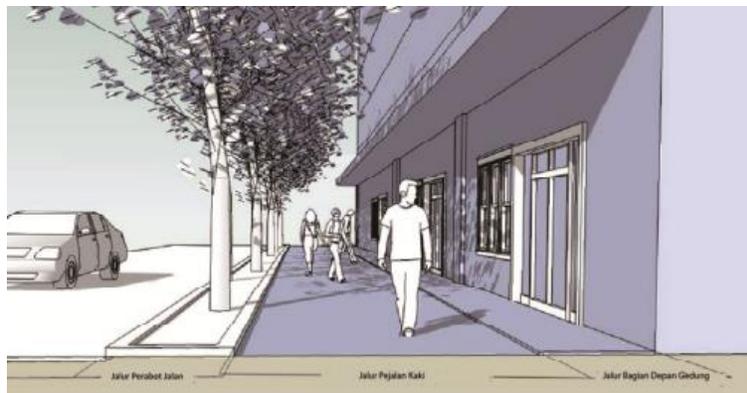
**Gambar 14. Perspektif Ruas Pedestrian Sisi Bangunan**

Pengertian dari keamanan disini bukan mencakup dari segi kriminal, tetapi tentang kejelasan fungsi sirkulasi, sehingga pejalan kaki terjamin keamanan atau keselamatannya dari bahaya terserempet maupun tertabrak kendaraan bermotor, karena jalur pedestrian selalu berdampingan dengan jalur lalu lintas kendaraan. Untuk keamanan pejalan kaki maka pedestrian harus dibuat terpisah dari jalur lalu lintas kendaraan, oleh struktur fisik berupa *kereb*, dapat dilihat ilustrasinya pada Gambar

Dari hasil persentase menyatakan, 70% sangat nyaman, karena untuk jalur pedestrian dan jalur kendaraan sudah ada pemisah area, dengan perbedaan ketinggian sekitar 10 cm, dan juga telah di letakkannya *street furniture* di sisi samping kanan dekat jalur kendaraan. Hanya saja jarak peletakkannya *street furniturnya* tidak teratur.

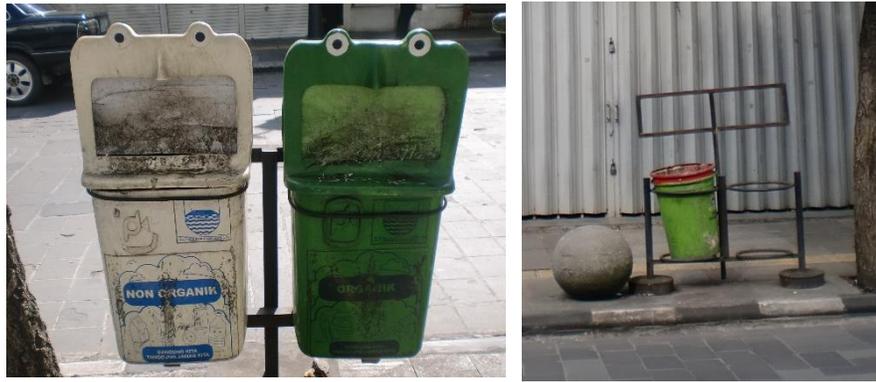
**Gambar 17. Kondisi tempat sampah di pedestrian Jalan Braga**

Dari hasil persentase mengatakan 60% sangat nyaman, 30% cukup nyaman, 10% kurang nyaman. Hal ini karena di sepanjang area jalur pedestrian terlihat bersih, dan disediakan tempat sampah. Hanya saja beberapa kondisi tempat sampahnya yang kurang baik. Sehingga mengurangi keindahan dan kenyamanan orang-orang yang melalui jalur pedestrian ini. Kondisi ini dapat dilihat pada Gambar 17.

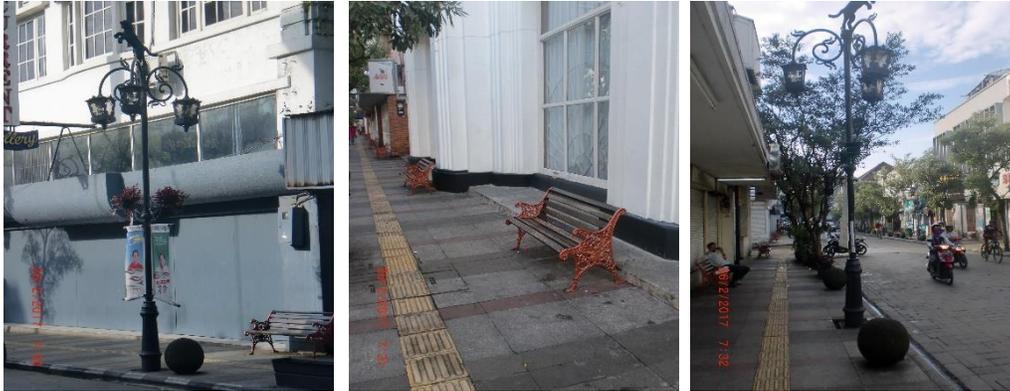
Gambar 19. *Street furniture* di pedestrian Jalan Braga

Dari hasil persentase mengatakan 70% sangat nyaman, 25% cukup nyaman, 5% kurang nyaman. Hal ini karena Jalan Braga merupakan salah satu kawasan cagar budaya yang memiliki nilai sejarah yang tinggi. Sehingga bangunan peninggalannya sampai saat ini masih dijaga dan dirawat. Ada beberapa bangunan yang sudah berubah fungsi, hanya saja bagian *façade* bangunan masih tetap dipertahankan. Maka dengan ini kondisi lingkungannya disesuaikan dengan keadaan sekitar, begitu juga dengan *street furniture* yang ada di sekitar pedestrian Jalan Braga. Dapat dilihat kondisi ini pada Gambar 19.

Hanya saja masih ada beberapa *street furniture* yang rusak dan belum ada perbaikan. Hal ini bisa mengurangi keindahan dan kenyamanan pengunjung. Berdasarkan dari hasil kuesioner yang dilakukan pada penelitian ini, dapat dilihat hasil grafik pada Gambar 20.,
